L'ÉGLISE S^{TE}-TRINITÉ

L'ÉGLISE S^T-ÉTIENNE

A CAEN

PAR V. RUPRICH-ROBERT

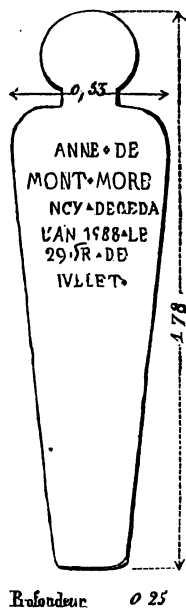
Fig. 14.

chêne neuve et descendus dans la crypte, pour être replacés au même endroit après l'achèvement des travaux (1). Nous avons fait préparer une pierre destinée à recouvrir les restes de l'abbesse, sur laquelle sont gravés, dans leurs véritables forme et dimension, le cercueil et l'inscription.
